VALANGIN, restructuration de l'entrée du château

INFORMATIONS SUR L'OUVRAGE

Château de Valangin
2042 Valangin

ARCHITECTES
Geninasca Delefortrie SA
collaborateurs : J-M. Deicher, Ph. von Bergen

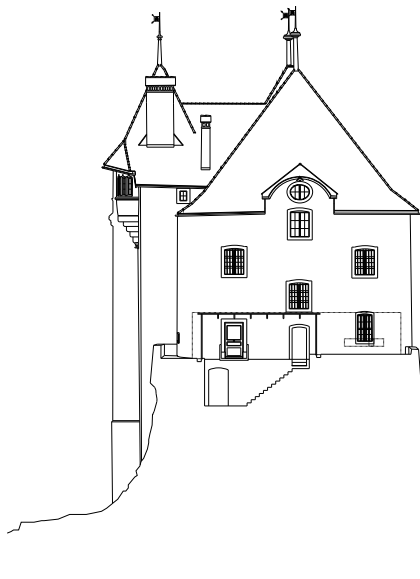
coupe sur entrée

Le projet s'inscrit dans cette logique de franchissements et propose un dernier «seuil» avant d'arriver au cœur de l'ensemble. La réponse consiste en un mur de pierre, annoncé par une série de grands emmarchements. Placé devant la façade est, il joue sur l'ambiguïté entre ancien et moderne par sa mise en œuvre et sa matérialisation.

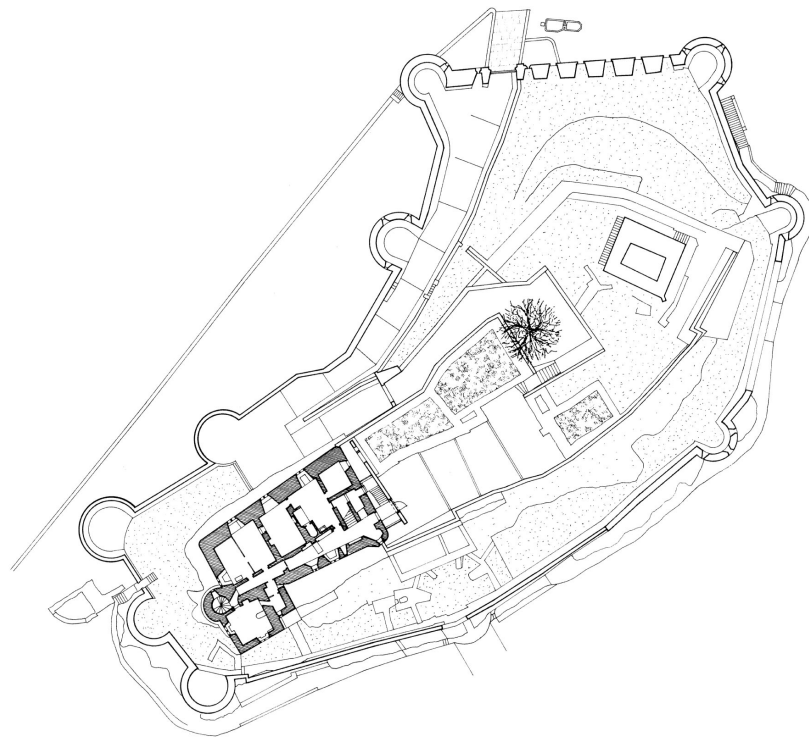
plan

L'espace créé entre le mur et le château proprement dit, permet d'assurer un parcours complet du château en résolvant les conflits des différentes circulations et parallèlement de faire vivre au visiteur à travers ce lieu de passage toutes les composantes du site (le rocher de la colline, l'assise irrégulière et rugueuse du château et l'omniprésence de la végétation). Cet espace est protégé des intempéries par une toiture en verre qui souligne la césure entre le mur et la demeure.
